Proposition du Conseil administratif du 28 novembre 2017 en vue de l'ouverture d'un crédit de 9735 100 francs destiné à la rénovation des façades de l'Hôtel Métropole, sis quai du Général-Guisan 34, sur la parcelle N° 4140 du cadastre de la commune de Genève Cité.

Rapport d'état général des façades en pierres de taille de l'hôtel Métropole, Quai du Général-Guisan à Genève

Atelier Lithos/Olivier Fawer
Taille de pierre, études, expertises
Rte de Cojonnex 13
1000 Lausanne 25

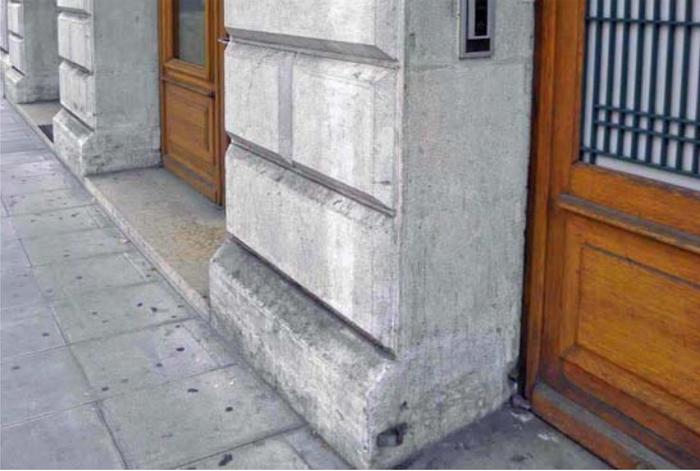
Un encrassement dû à l'environnement urbain très pollué (monoxyde de carbone mais également les suies grasses de chauffage). (Photo ci-après).

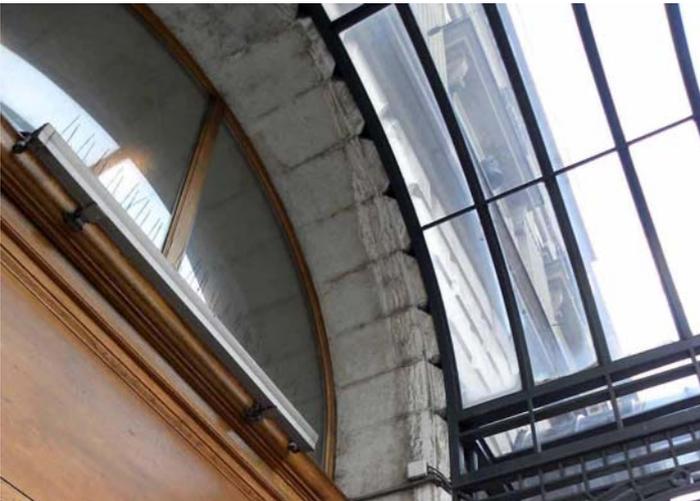
Des coulures dues aux infiltrations d'eau provenant de défauts d'étanchéité de la marquise sont visibles sur toute la hauteur des parements, ici en façade Sud (photo ci-dessous).

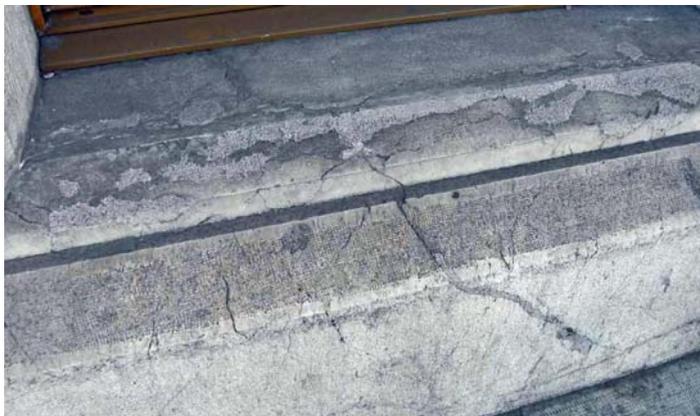
On constate d'ailleurs que bon nombre de ces desquamations ont été précédemment réparées (lors de la dernière grande restauration de '79-'82, mais potentiellement par la suite, lors d'interventions d'entretien ponctuel ?). (Photos ci-après)

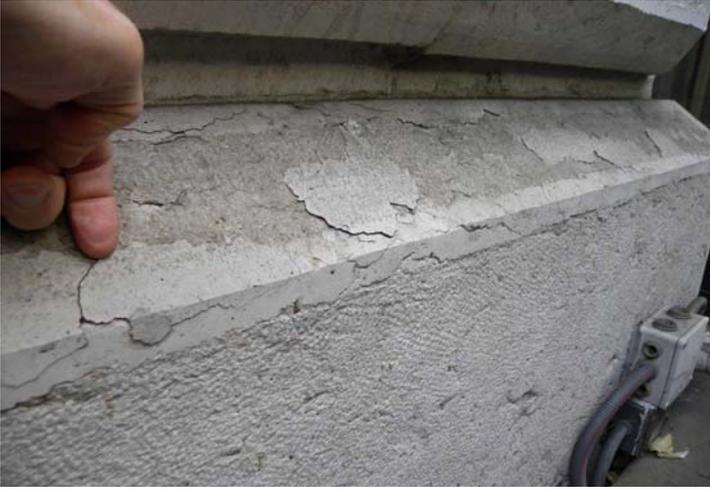
La photo de la page suivante montre qu'actuellement, la plupart de ces anciennes réparations sont en cours de désolidarisation. Ceci à cause du matériau employé, en l'occurrence un mastic de type résine époxy, qui s'avère trop rigide.

De plus, sa mise en œuvre sans préparation préalable du support a également préterité leur durabilité (par découpe soignée de la zone permettant de créer des bords profonds contre lequel le mastic va pouvoir « s'épauler », lui assurant ainsi une bien meilleure tenue sur le long terme).

Mastic d'anciennes réparations en cours de décollement

- ♦ Des réparations ponctuelles aux endroits dégradés par découpe soignée et façon de rhabillages au mortier adapté pour les petites surfaces.
La totalité des rhabillages actuellement en place devra être piquée (leurs mortiers étant visiblement trop durs), le support préalablement découpé et regarni avec un mortier adapté en porosité, dureté et teinte avec la molasse en place. Ceci est valable pour les anciennes réparations de petites dimensions.

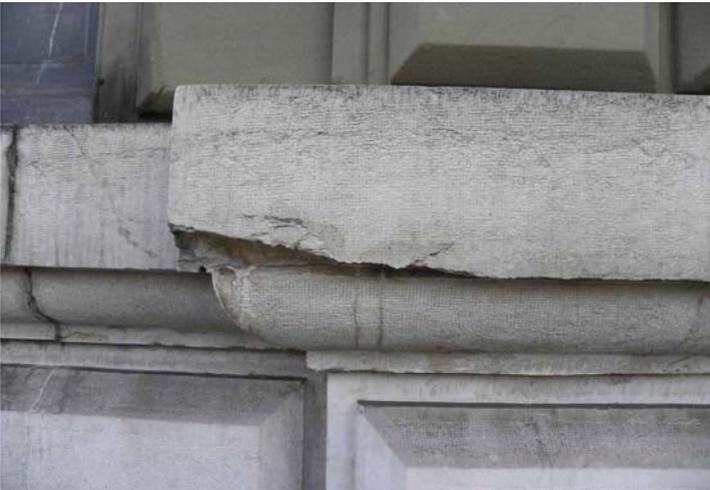
Ci-dessus, un exemple de cassure d'angle due à une de ces veines qui a fait éclater la pierre par gonflement de ses marnes.

- ♦ Des réparations ponctuelles aux endroits fissurés-cassés soit par dépose soignée des parties cassées pour recollage de la pièce, soit par réparations à l'aide d'un mortier adapté ou d'un tasseau (empiècement de même pierre) posé à joints serrés.

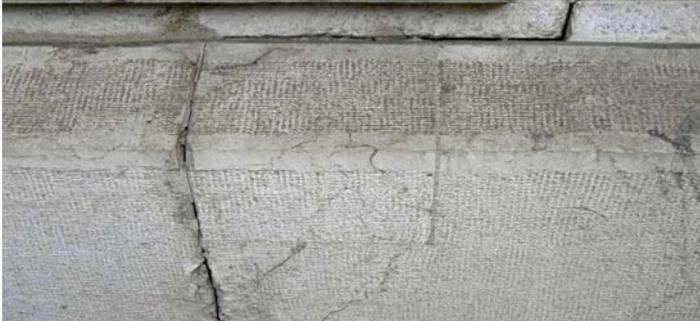
D'autres réparations de profondeurs plus importantes ont dû être réparées par la mise en œuvre d'empiecements (appelés « tasseaux ») de même pierre, posés à joints serrés. Ce type de réparations présente les avantages de non seulement être d'une durabilité à toute épreuve mais en plus d'être très discrets, visuellement parlant, vu qu'ils sont réalisés avec la même pierre que le support et qu'ils vont dès lors prendre la même patine avec le temps (photo ci-dessous).

On notera également que quelques joints d'appareillages, en particulier les verticaux, se sont vidés de leur mortier avec le temps.

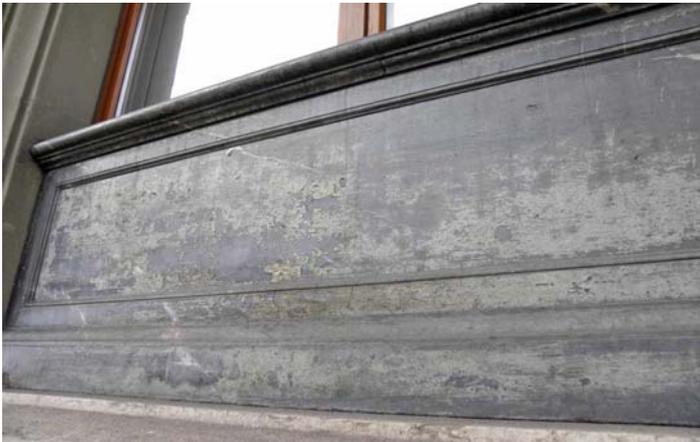
Ces parements, polis brillant à l'origine, afin d'en rehausser la teinte noire, se sont passablement encrassés avec le temps. De plus, il est très probable qu'un produit d'imprégnation y ait été appliqué (anti-graffitis ou autre ?, toujours est-il que leur aspect actuel n'est plus du tout à la hauteur du prestige de l'édifice (photo ci-après).

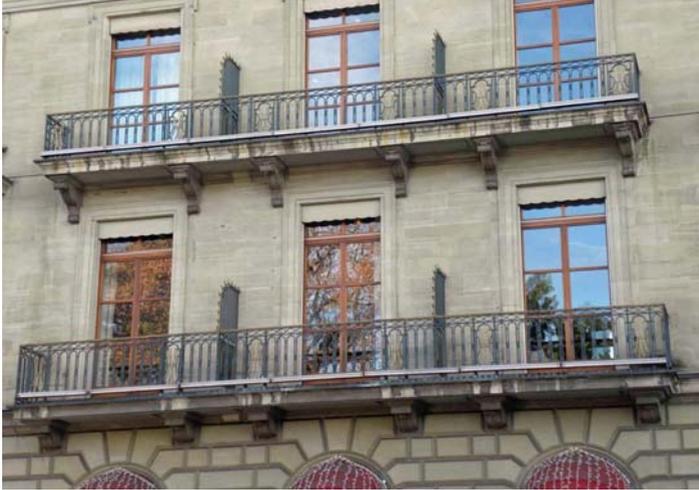
Au niveau des dalles de balcons, leurs consoles ou le cordon-sur-rez, l'encrassement dû à l'environnement urbain a engendré des noirceurs qui sont révélées paradoxalement par le ruissellement ponctuel des eaux de pluie qui lessivent régulièrement certaines portions de parements, laissant ceux-ci plus clairs (photo ci-dessous).

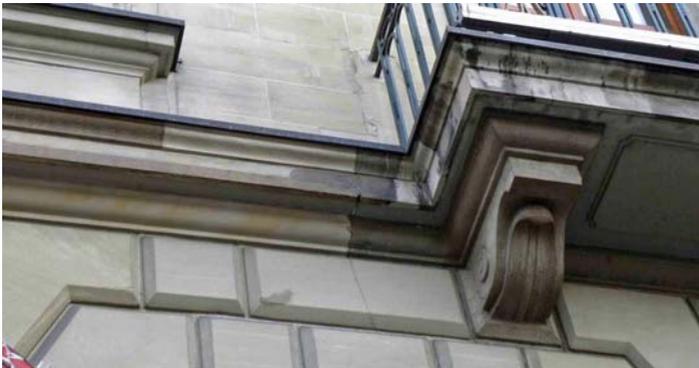
La photo ci-dessous révèle que des portions de la moulure inférieure du cordon sont encore en molasse ou dans une autre pierre tendre (grès des Vosges ?) alors que le reste est en ciment moulé.

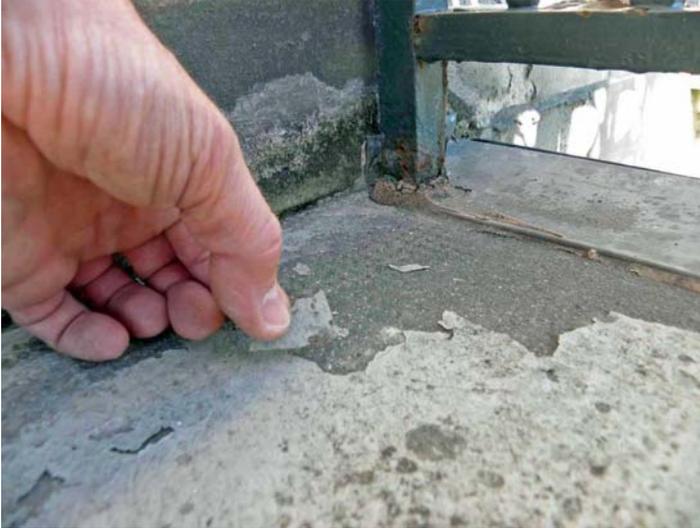
Le dessus des balcons en ciment a été recouvert d'une résine (en quelle année ?) qui a clairement fait son temps (photo ci-dessus).

De plus il semblerait qu'il y ait des problèmes de pente inversées sur certaines dalles (ci-dessus, photo prise sur le balcon du 2^{ème} étage de la façade Est où des problèmes d'infiltration d'eau ont été décelées depuis un certain temps déjà).

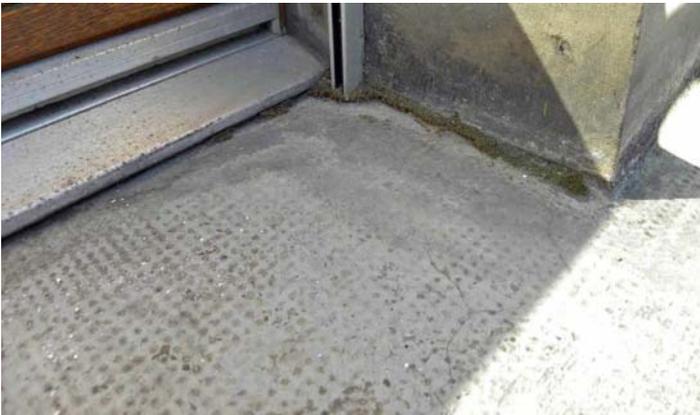
Ces problèmes d'infiltration d'eau ne datent visiblement « pas d'hier », compte tenu des dégâts que l'on constate sur les parements en molasse sous ce balcon. On voit même que des efflorescences sont apparues (=des sels, taches blanches sur la photo ci-dessous), signe qu'une forte humidité transite en permanence au sein même de la pierre et de la dalle en ciment.

Ces sels proviennent non seulement de la pierre elle-même (qui en contient naturellement dans ses sédiments) mais surtout des ciments environnants (dalle de balcon et mortiers de joints).

Ce n'est qu'en cas de forte humidité chronique colonisant ces matériaux que ces sels vont commencer à se dissoudre dans l'eau et migrer peu à peu vers la surface des parements, au rythme des périodes de sec et d'intempéries.

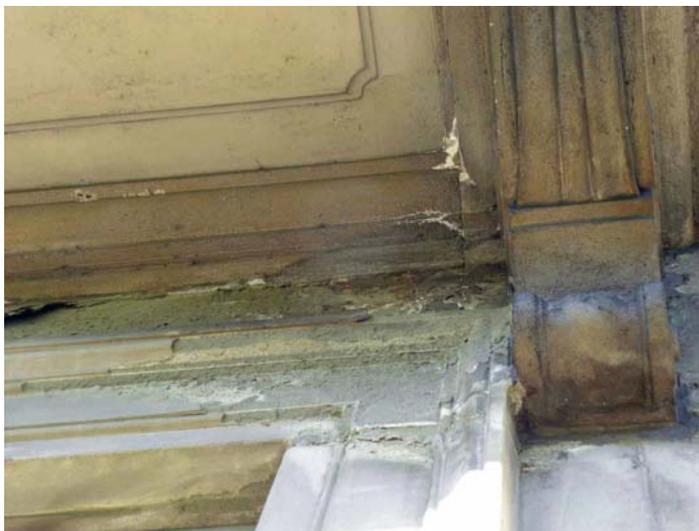
En effet, à terme, c'est le bloc de pierre qu'il faudra remplacer intégralement si l'on veut éradiquer ce phénomène de désagrégation.

Heureusement, sur ce bâtiment, seule cette portion de façade Est se trouve confrontée à ce problème, mais il s'agit de résoudre sans tarder le problème d'infiltration d'eau, afin de ralentir au maximum cette dégradation (photo ci-dessous).

Les infiltrations d'eau au niveau du balcon du 2^{ème} étage de la façade Est, ont généré passablement de sels qui dégradent la molasse.

Même si des travaux pour remédier à ce problème sont programmés, cette dégradation est actuellement active et va malheureusement le rester pendant longtemps encore jusqu'au séchage complet des matériaux.

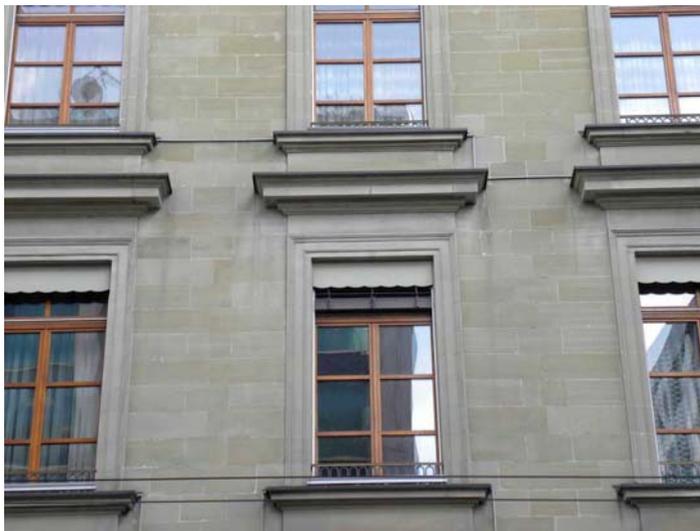
- 1.** La molasse employée sur ces façades a, comme évoqué plus haut, plusieurs origines (molasses de la région genevoise, du plateau vaudois et de Fribourg). Les modes d'extraction dans les carrières du 19^{ème} siècle étaient certes en cours d'optimisation en plein milieu de la Révolution Industrielle mais restaient néanmoins relativement sommaires et très pénibles, ce qui rendait généralement difficile la possibilité de sélectionner les meilleurs « bancs » (ou « veines ») pour extraire une pierre à tailler de qualité constante. Il en résulte selon les blocs mis en œuvre des défauts de sédimentation qui ont créé, dès la construction, des disparités de résistance et de tenue dans le temps (sur la photo ci-dessous, on perçoit bien les nuances de teintes et donc de bancs, entre chaque pierres, sur le fond de mur).

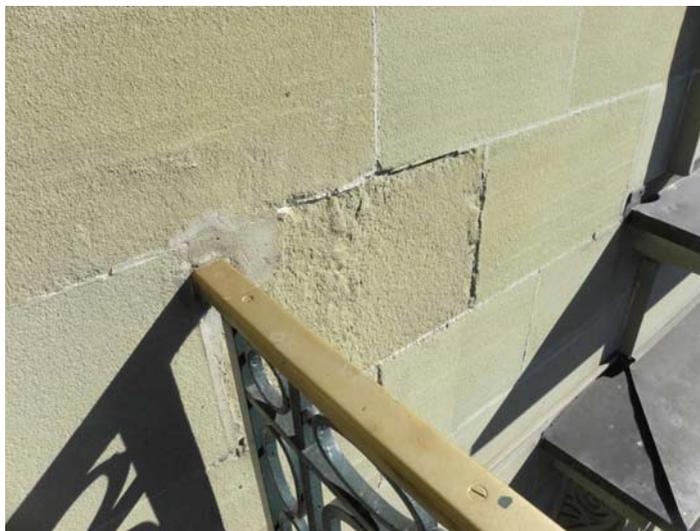
Ainsi, certains parements présentent des dégradations irrégulières selon les assises. Ces usures peuvent ma foi être considérées comme normales (cf. photo suivante montant des pierres en même situation mais manifestement de qualités variables).

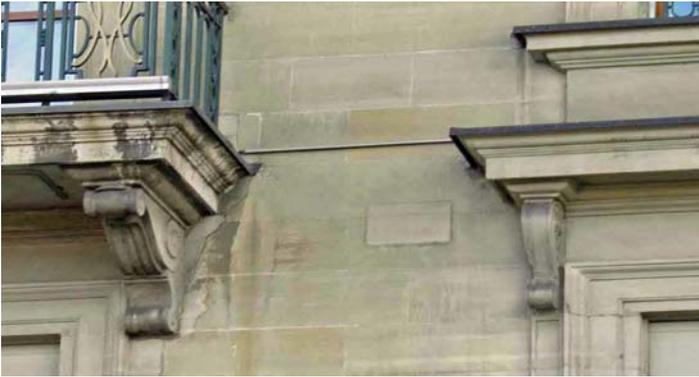
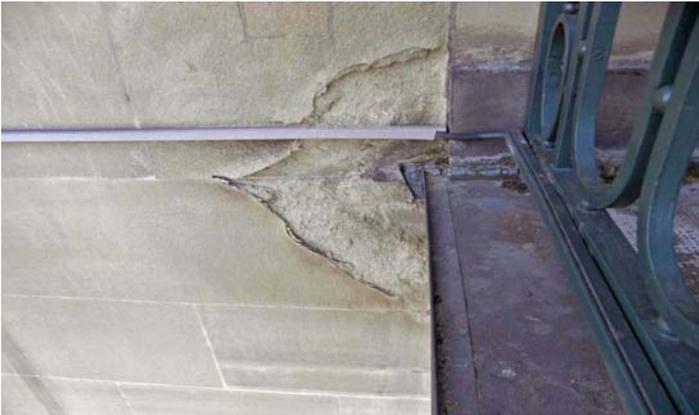
C'est le cas entre autres des retours sur façade des couronnements et des dalles de balcons, qui surchargent en eau les fonds de murs en molasse qui peinent ponctuellement à évacuer régulièrement cette humidité entre deux séquences d'intempérie (photos ci-après).

Ci-dessus, on voit que ce phénomène conjugué de concentration des eaux en des points précis par le système de ferblanteries et de rejaillissement (voir sous point **3**) peut engendrer des dégâts ponctuellement importants.

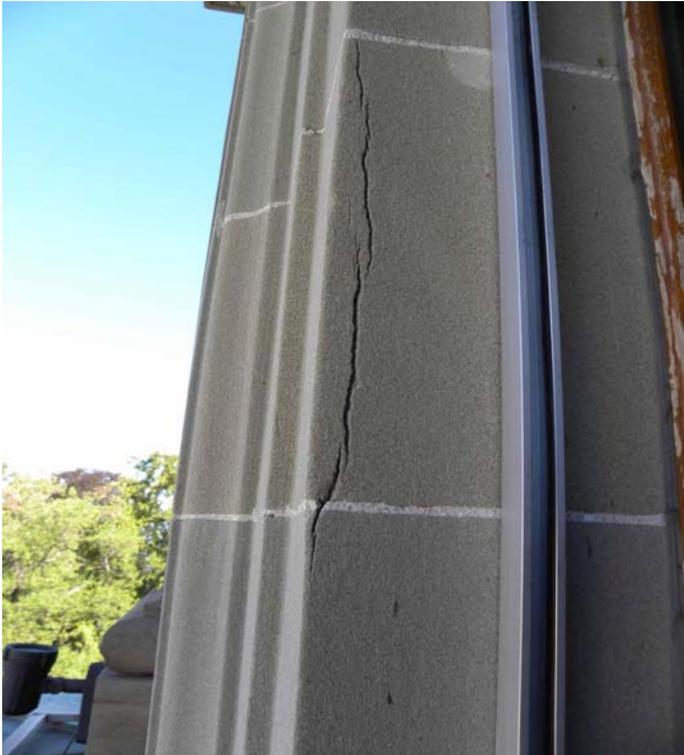
Ces écarts très importants vont engendrer des dilatations-contractions importantes au sein du matériau (sur quelques centimètres de profondeur), qui peuvent, sur le long terme, fissurer la pierre, perpendiculairement à son sens de sédimentation (cf. photo ci-dessous).

Ici ce phénomène est particulièrement visible sur les façades Sud et Ouest, naturellement plus exposées au soleil que les deux autres.

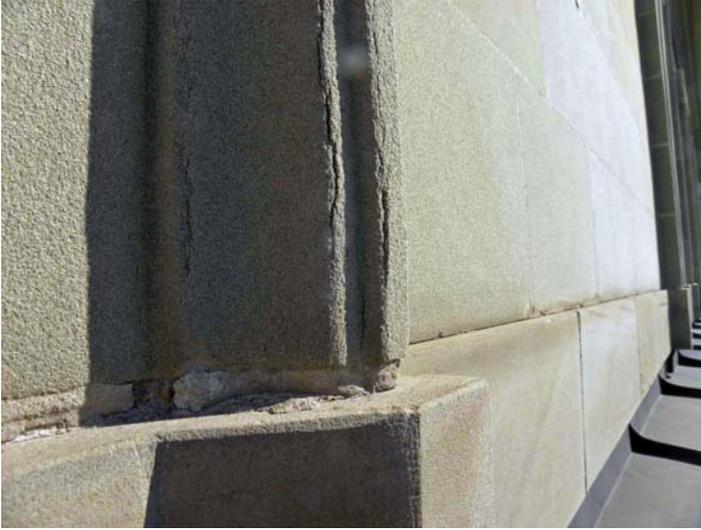
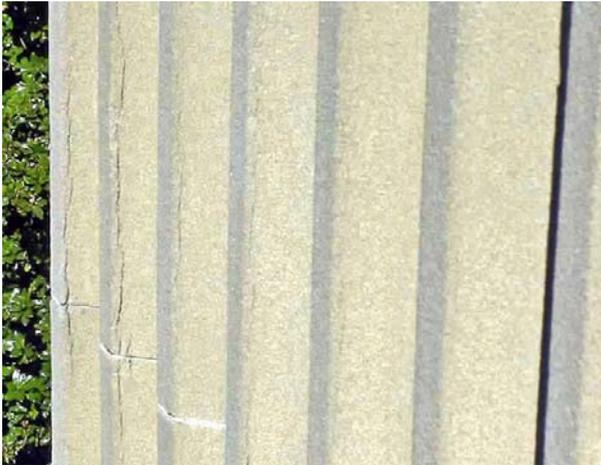
Ci-dessus, le pilastre à cannelures de l'angle Nord-ouest montre également ce type de fissures dues à la dilatation-contraction répétée de la pierre.

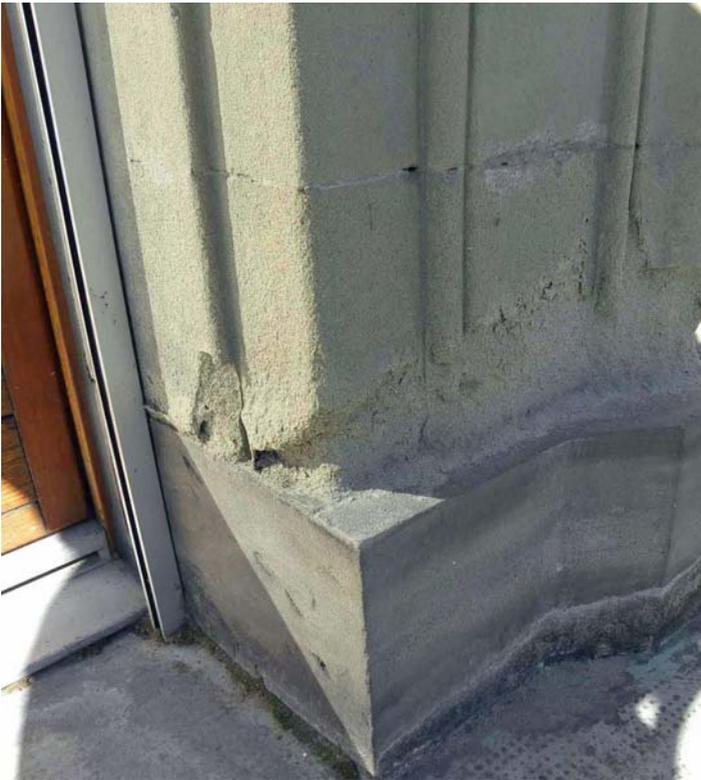
Ci-dessus un exemple de dégradation due au rejaillissement des eaux sur la saillie de la base en grès dur du montant mais dont la dureté permet quand même à l'eau de rebondir dessus et de surcharger en humidité la 1^{ère} assise en molasse qui se dégrade plus vite.

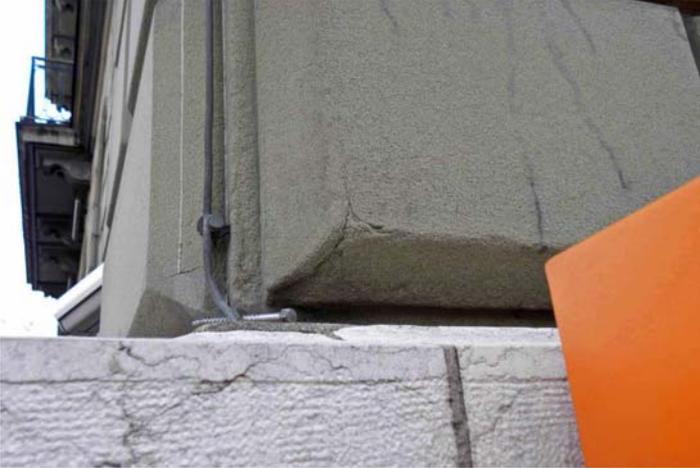
Ci-dessus, conséquence du rejaillissement des eaux de pluie sur le socle en calcaire dur.

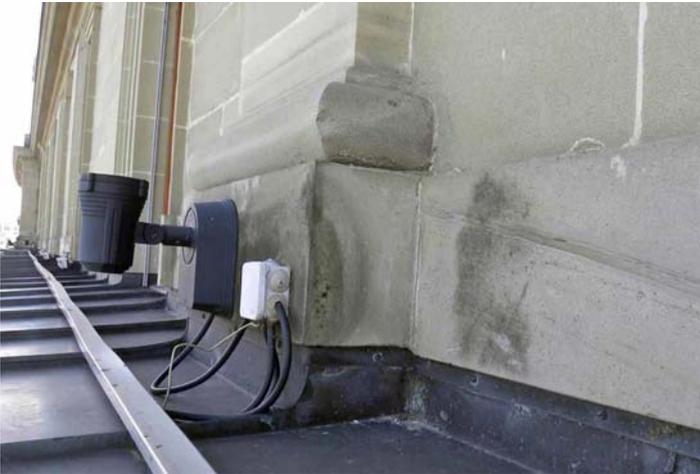
On constate sur la photo ci-dessus que tout le système électrique (boîtiers, câblage) participe malheureusement à la stagnation d'humidité sur les parements en molasse, en particulier en façade Nord, qui ne reçoit que très peu de soleil.

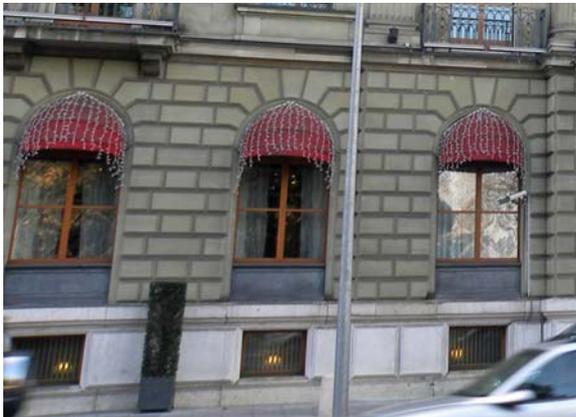
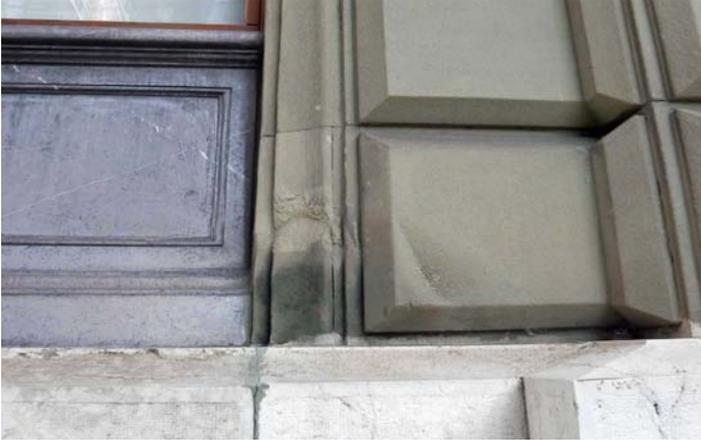
Le ruissellement de la pluie sur les toiles de tentes semi-sphériques présentes sur toutes les fenêtres du rez-de-chaussée pose également problème.

Ce sont surtout les armatures métalliques de ces toiles sur lesquelles la pluie ruisselle, concentrant ainsi de grandes quantités d'eau sur les bases en molasse des montants d'encadrements qui se dégradent prématurément (photos ci-dessous et page suivante).

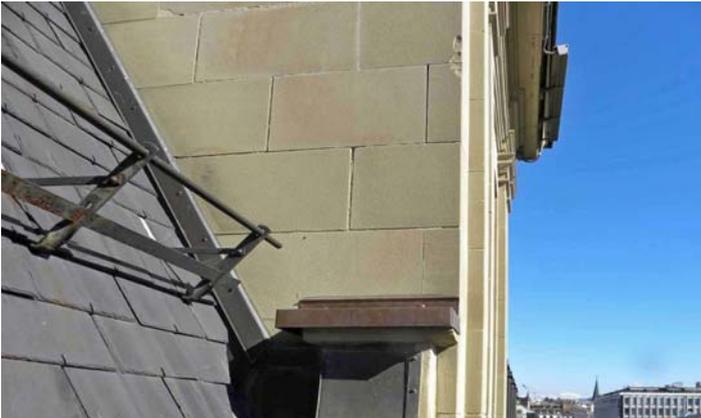
Ci-dessus, la « joue » Ouest de la lucarne de la Façade Sud présente des joints qui se sont passablement vidés de leur mortier, vu leur exposition très importante aux intempéries mais également à « tous les vents ». C'est une usure que l'on peut ici qualifier de normale.

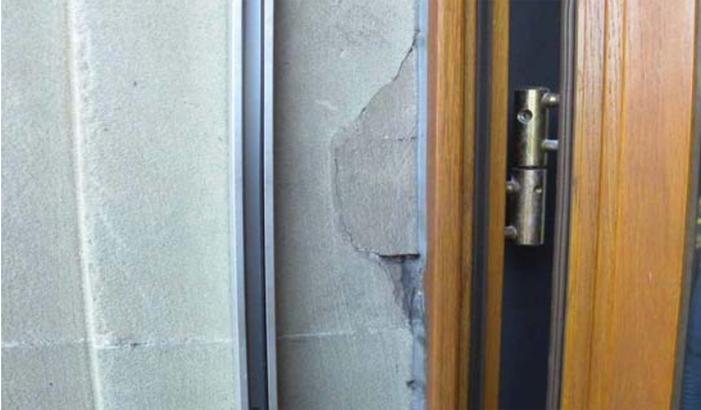
La réparation ci-dessus est un exemple des nombreux rhabillages réalisés avec un mortier à base de ciment, beaucoup trop dur pour la molasse environnante (il a visiblement été cassé lors de la pose de la nouvelle menuiserie).

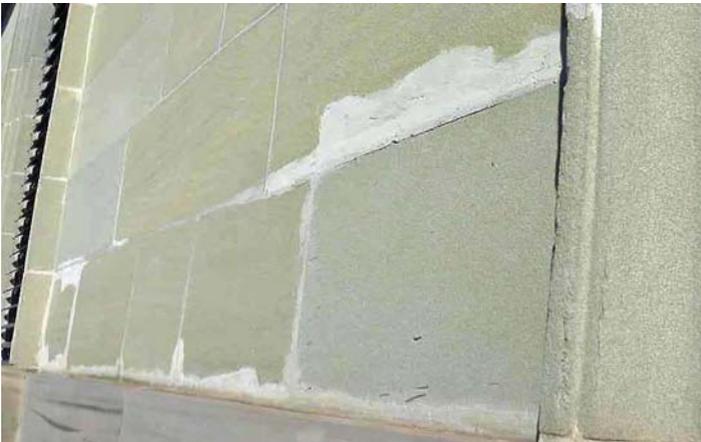
Ci-dessus, un exemple de parement (façade Sud) passablement rhabillé avec un mortier qui était très vraisemblablement correctement teinté couleur molasse à l'origine mais qui s'est « délavé » avec le temps, principalement par les UV. Cela montre, accessoirement, les limites du procédé de réparation avec du mortier en lieu et place d'un remplacement en pierre (massive ou par empiecement), dont la durabilité non seulement statique mais également chromatique est sans égal.

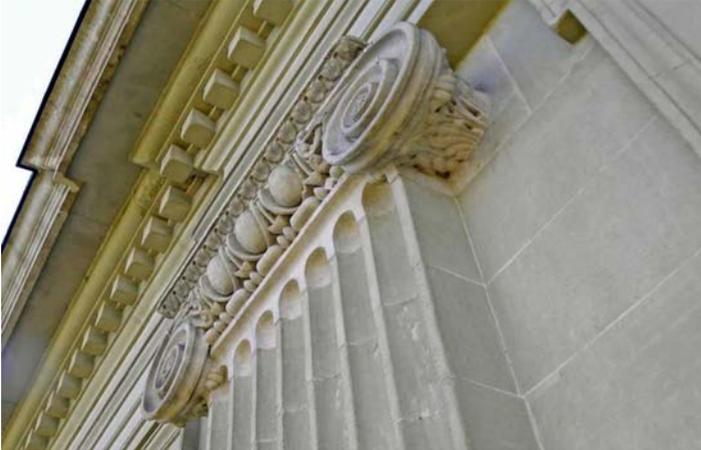
Les chapiteaux de pilastres, engagés en façades ou d'angles, tout comme ceux des colonnes engagées de la façade Nord, ont été taillés dans un grès visiblement plus résistant que les molasses de nos régions (d'origine ou remplacés lors d'une des précédentes réfections ?, impossible à déterminer sans échafaudages). En tous les cas, ces éléments ont l'air en bon état de conservation.

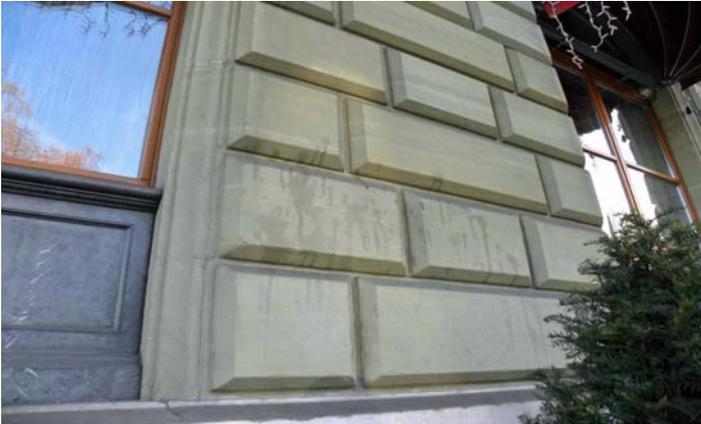
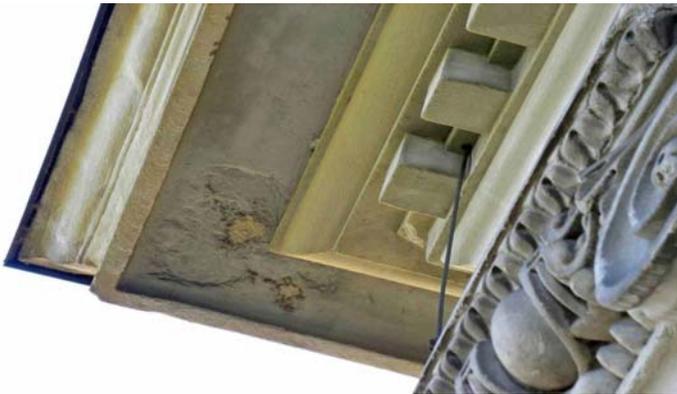
Sur la photo ci-dessous (parement du rez-de-chaussée en façade Nord), on constate les taches d'une projection d'un corps gras qui a pénétré dans la molasse. Pour les éliminer, ces surfaces devront probablement être ravalées bien plus en profondeur que le reste des parements environnants.

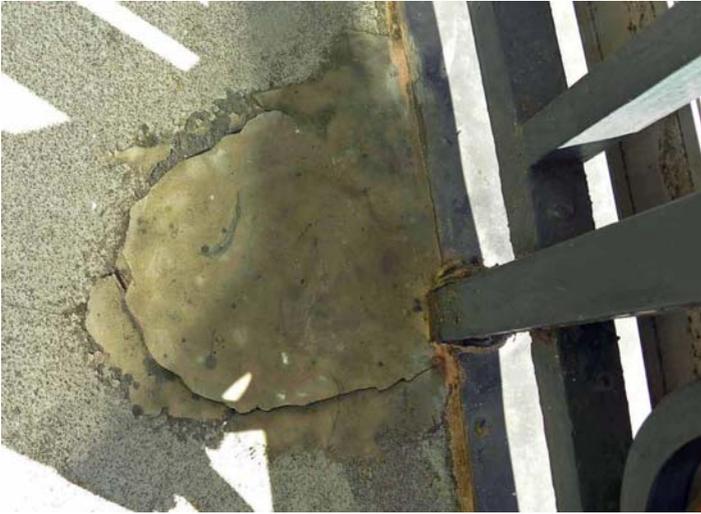
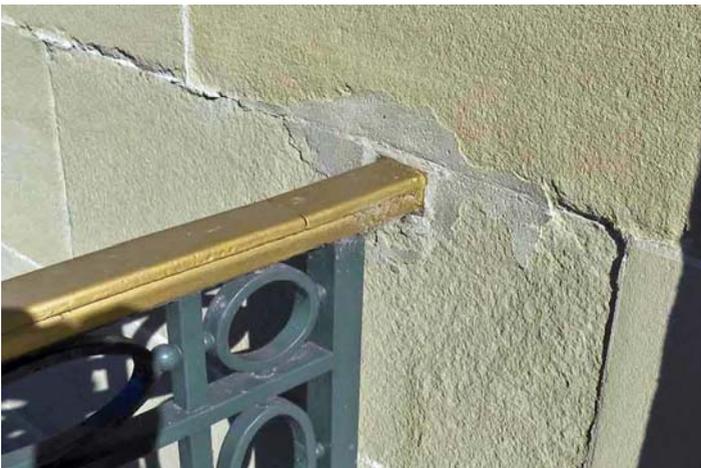
On remarque sur tout le pourtour du bâtiment que le parement faisant « goutte pendante » de la corniche sous toiture, a été peint avec une peinture grise... ? En l'état, j'ignore pour quelle raison. La seule chose de visible est que cette peinture a tendance à s'écailler en maints endroits et qu'il faudra prévoir de l'éliminer lors de la prochaine restauration.

Certains scellements de barrières de balcons, que ce soit au niveau de la dalle en ciment ou dans le fond de mur en molasse, ont été grossièrement colmatés avec des mortiers inadaptés aux supports.

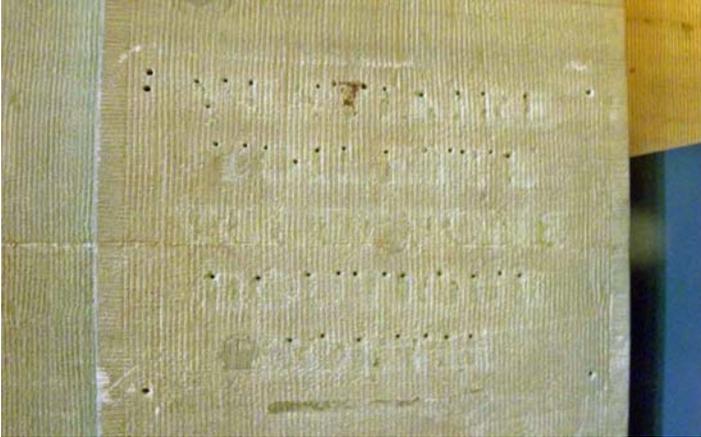
A l'intérieur du bâtiment, à certains endroits les parements sont constellés de petits trous qui ont anciennement servi à fixer des lettres et autres panneaux signalétiques dans la pierre. Aujourd'hui, l'aspect général fait quelque peu négligé, il faut bien l'avouer...

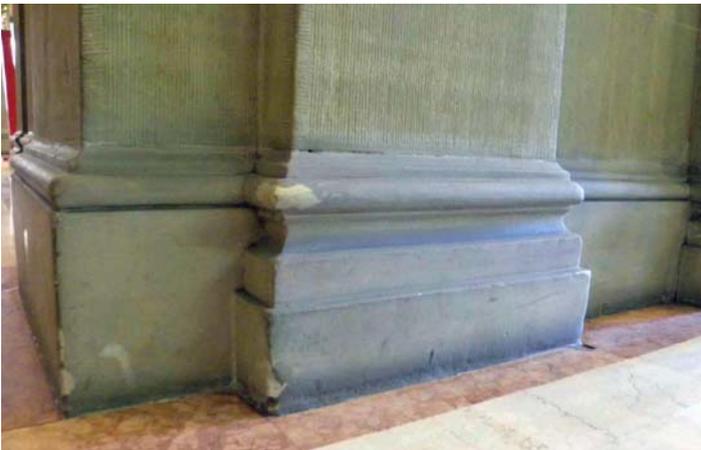
...Et ce n'est pas les traces noires sur la molasse, au ras du sol, laissées par les serpillères des techniciens de surfaces qui améliore cet aspect...

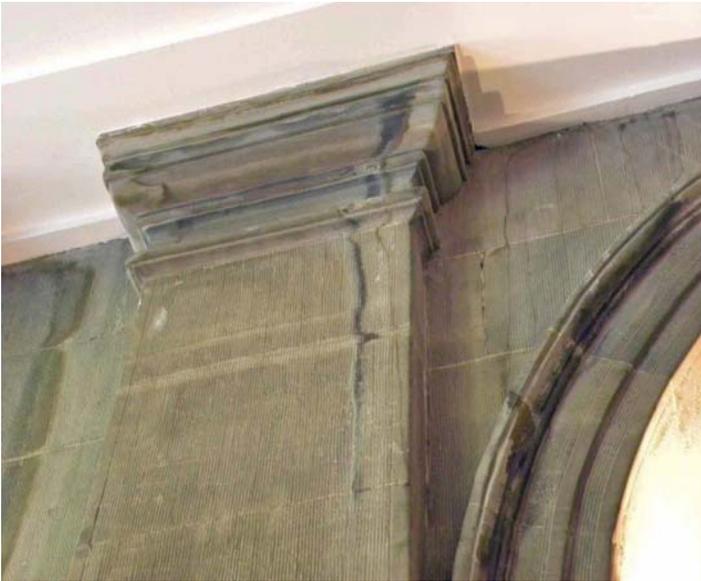
Il y a quelques temps, un dégât d'eau au 1^{er} étage a fait des dégâts sur certains parements en molasse du lobby.

Ces infiltrations d'eau ont dissous des sels (naturellement contenus dans les mortiers et la molasse elle-même, cf. explications détaillées en page 9 de ce présent rapport), qui ont migré en surface et se sont cristallisés. Puis avec l'air ambiant tempéré du lobby, leur séchage a généré ses coulures noires fort peu esthétiques...

Tout au plus pourrions-nous retailler légèrement ces parements ce qui permettrait d'estomper quelque peu ces traces noires mais tout en sachant qu'il n'est pas impossible qu'elles réapparaissent plus tard. En effet, tout dépend de la quantité d'eau qui s'est infiltrée dans la pierre et combien de temps celle-ci mettra à sécher en profondeur (photo ci-dessous).
