Proposition du Conseil administratif du 28 novembre 2017 en vue de l'ouverture d'un crédit de 9735 100 francs destiné à la rénovation des façades de l'Hôtel Métropole, sis quai du Général-Guisan 34, sur la parcelle N° 4140 du cadastre de la commune de Genève Cité.

Rapport d'état général des façades en pierres de taille de l'hôtel Métropole, Quai du Général-Guisan à Genève

Atelier Lithos/Olivier Fawer
Taille de pierre, études, expertises
Rte de Cojonnex 13
1000 Lausanne 25

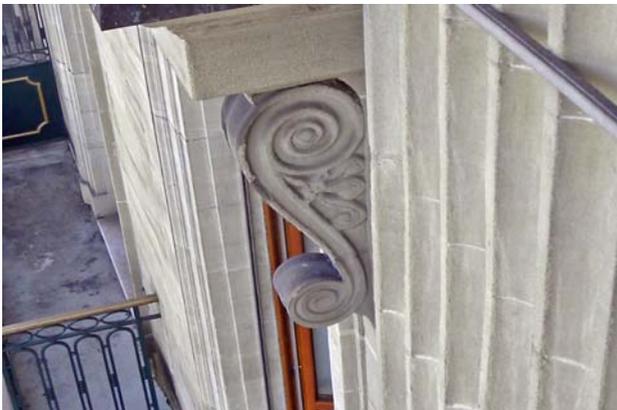
Les consoles des couronnements de fenêtres sont quant à elles en molasse mais leur état est généralement bon, étant abritées par le couronnement.

La pollution atmosphérique les dégrade néanmoins, lentement mais inexorablement.
